Problème alarme moteur

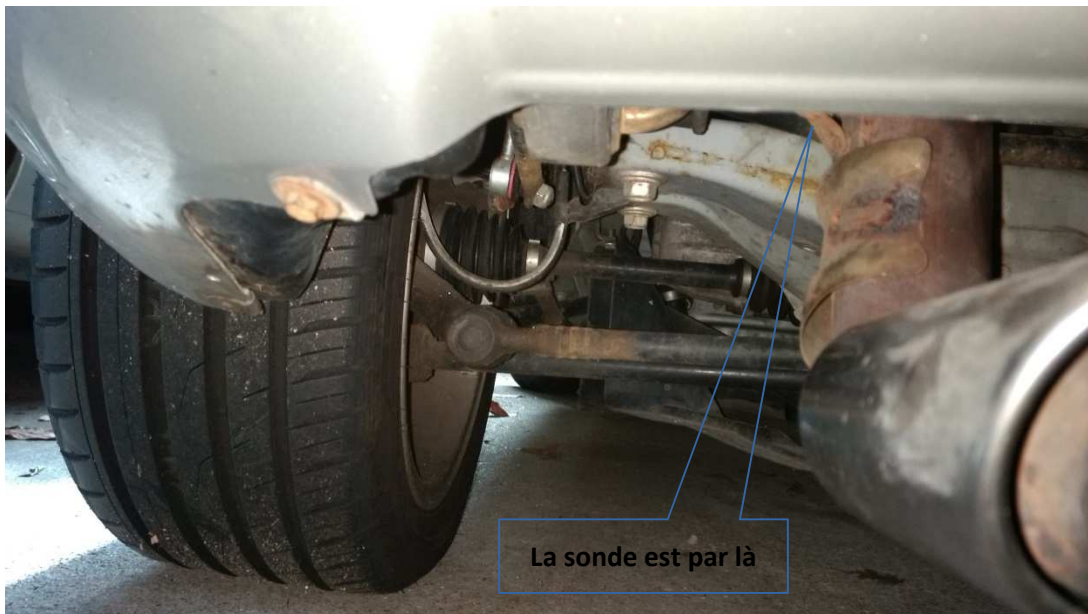
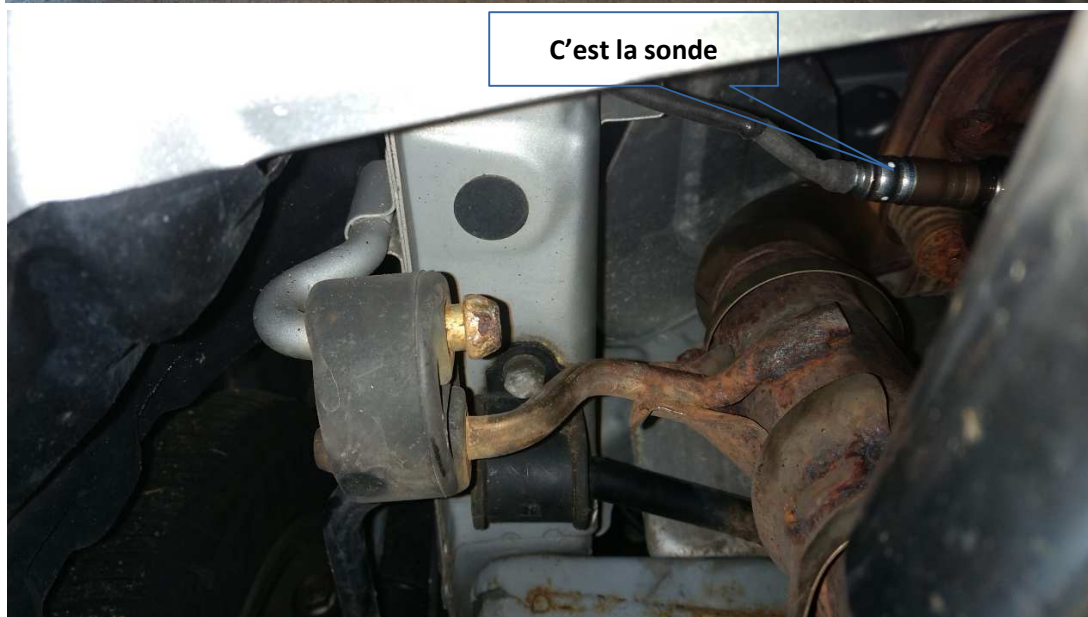
Voici des photos qui montrent plus précisément l'emplacement. D'abord une vue de l'arrière vers le pot d'échappement puis une vue de la sonde.
